# **Plan de gestion du Patrimoine Arboré de Voreppe**

**Réunion Publique du 11 octobre 2023**

# Plantations voie verte de Roize

## ➤ **Projet : abattage des 25 sujets existants et plantations :**

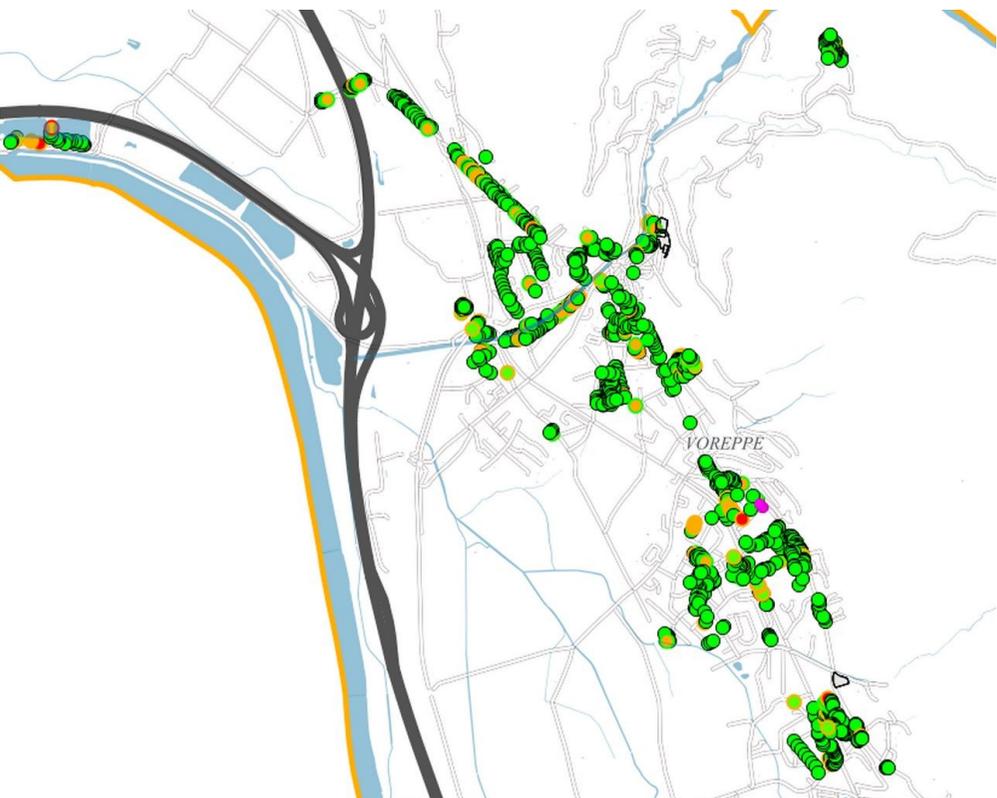
Extrait base de donnée cartographique

- Inventaire diagnostique de 2013 avec préconisations de gestion sur 10 ans + observations / surveillance par techniciens et personnel de terrain
- Définition des interventions à réaliser
- Intervention réalisées soit par les équipes en interne, soit par entreprise

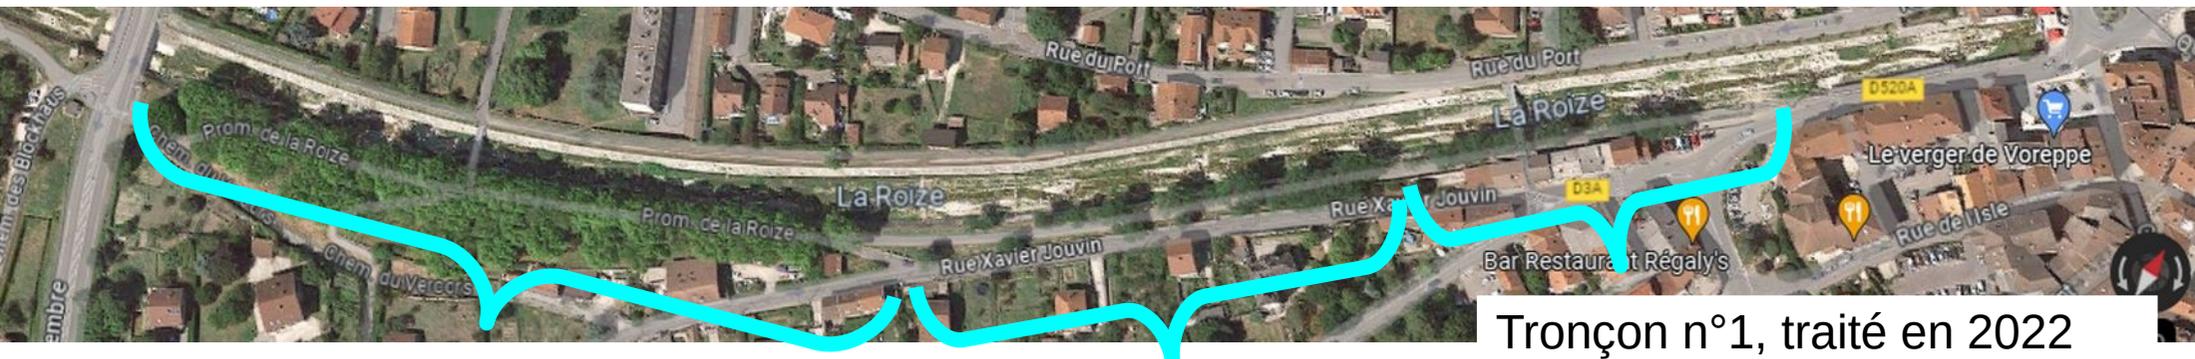
Tronçon n°1, traité en 2022

Tronçon avec les platanes, Hors projet

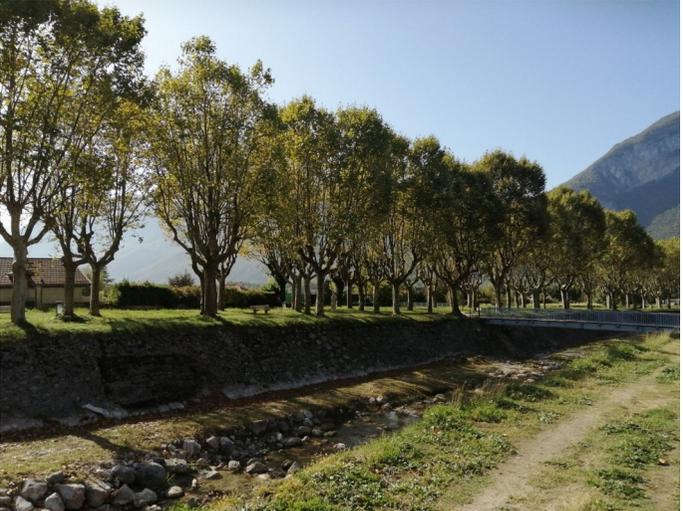
Tronçon n°2, sera traité en 2023

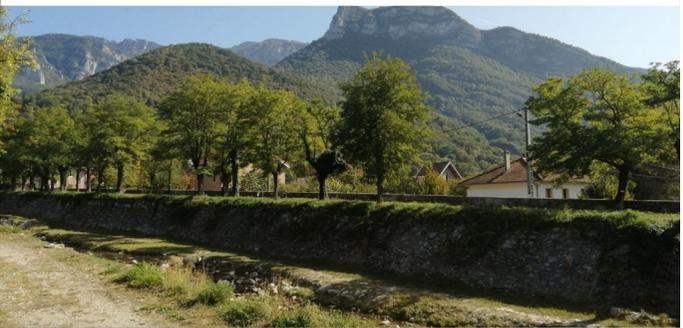
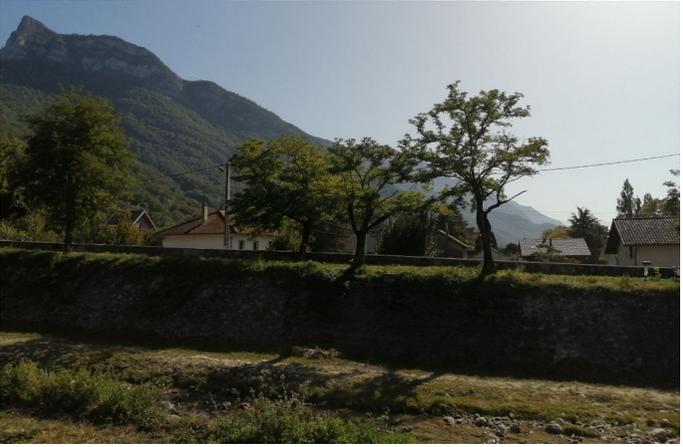
- sur les 25 arbres existants tronçon n°2 (robinier) :
  - 7 sont à abattre
  - 5 sont en bonne santé
  - Les 13 autres présentent des amorces de dépérissement, des blessures, arrachements, bois morts, plaies, pourriture (fut), maladies générant des risques mécaniques ou physiologiques nécessitant des interventions d'entretien plus ou moins lourdes à court ou moyen terme,...

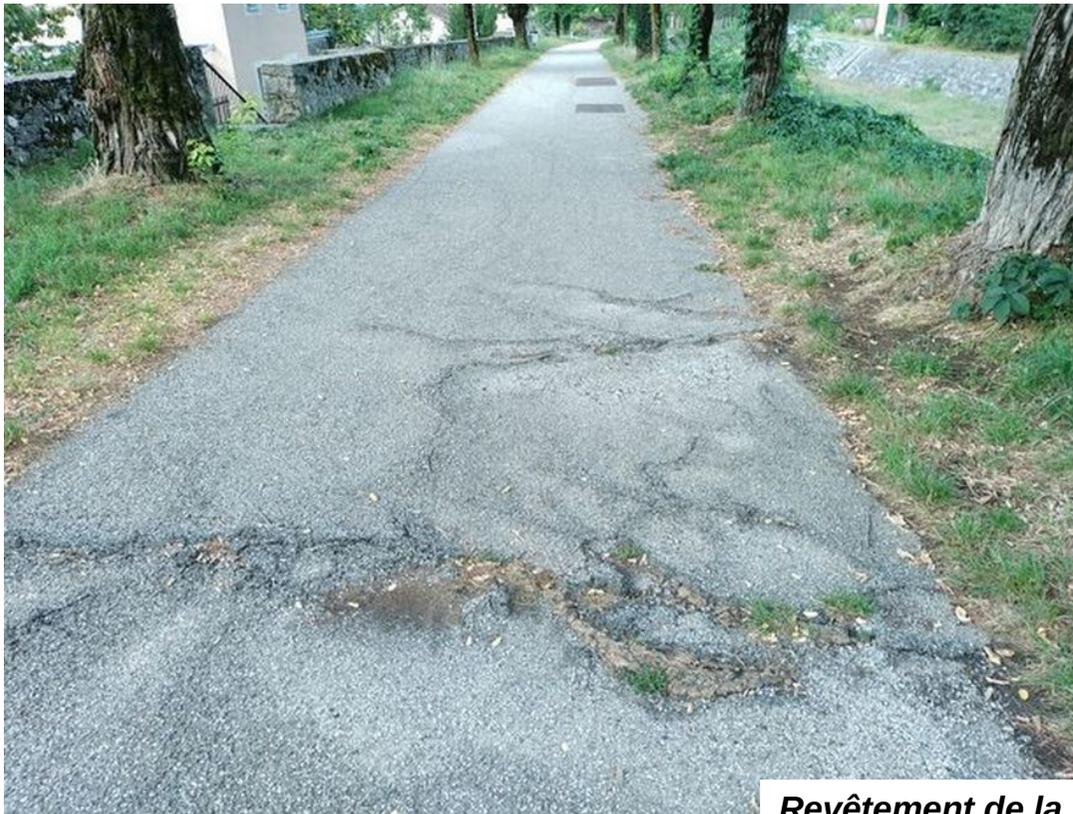
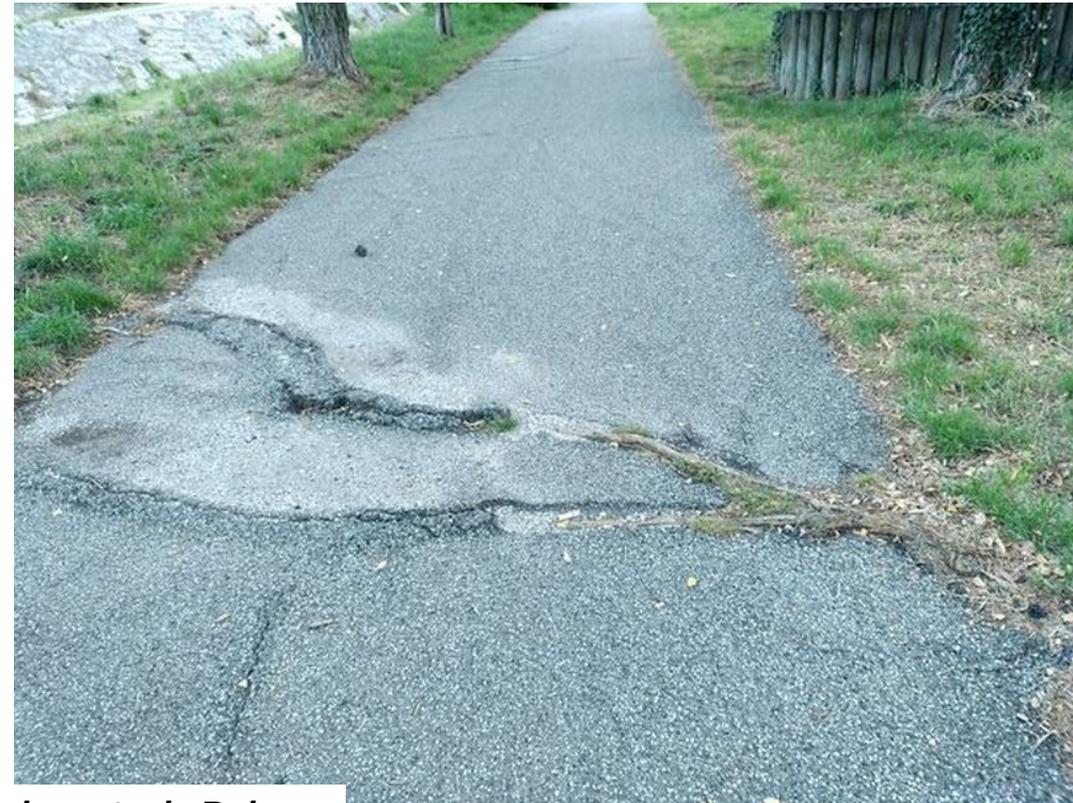
***Revêtement de la voie verte de Roize***

- Assurer le renouvellement des plantations vieillissantes et déperissantes
- Mise en sécurité des usagers :
  - Chute d'arbre ou de branches : essence cassante
  - système racinaire traçant qui représente un risque pour les 2 roues notamment

### ○ Avec **système racinaire** pivotant ou semi-traçant, **pour ne pas dégrader le revêtement de la voie verte**

& Ajout d'un filtre anti-racinaire à la plantation côté voie verte

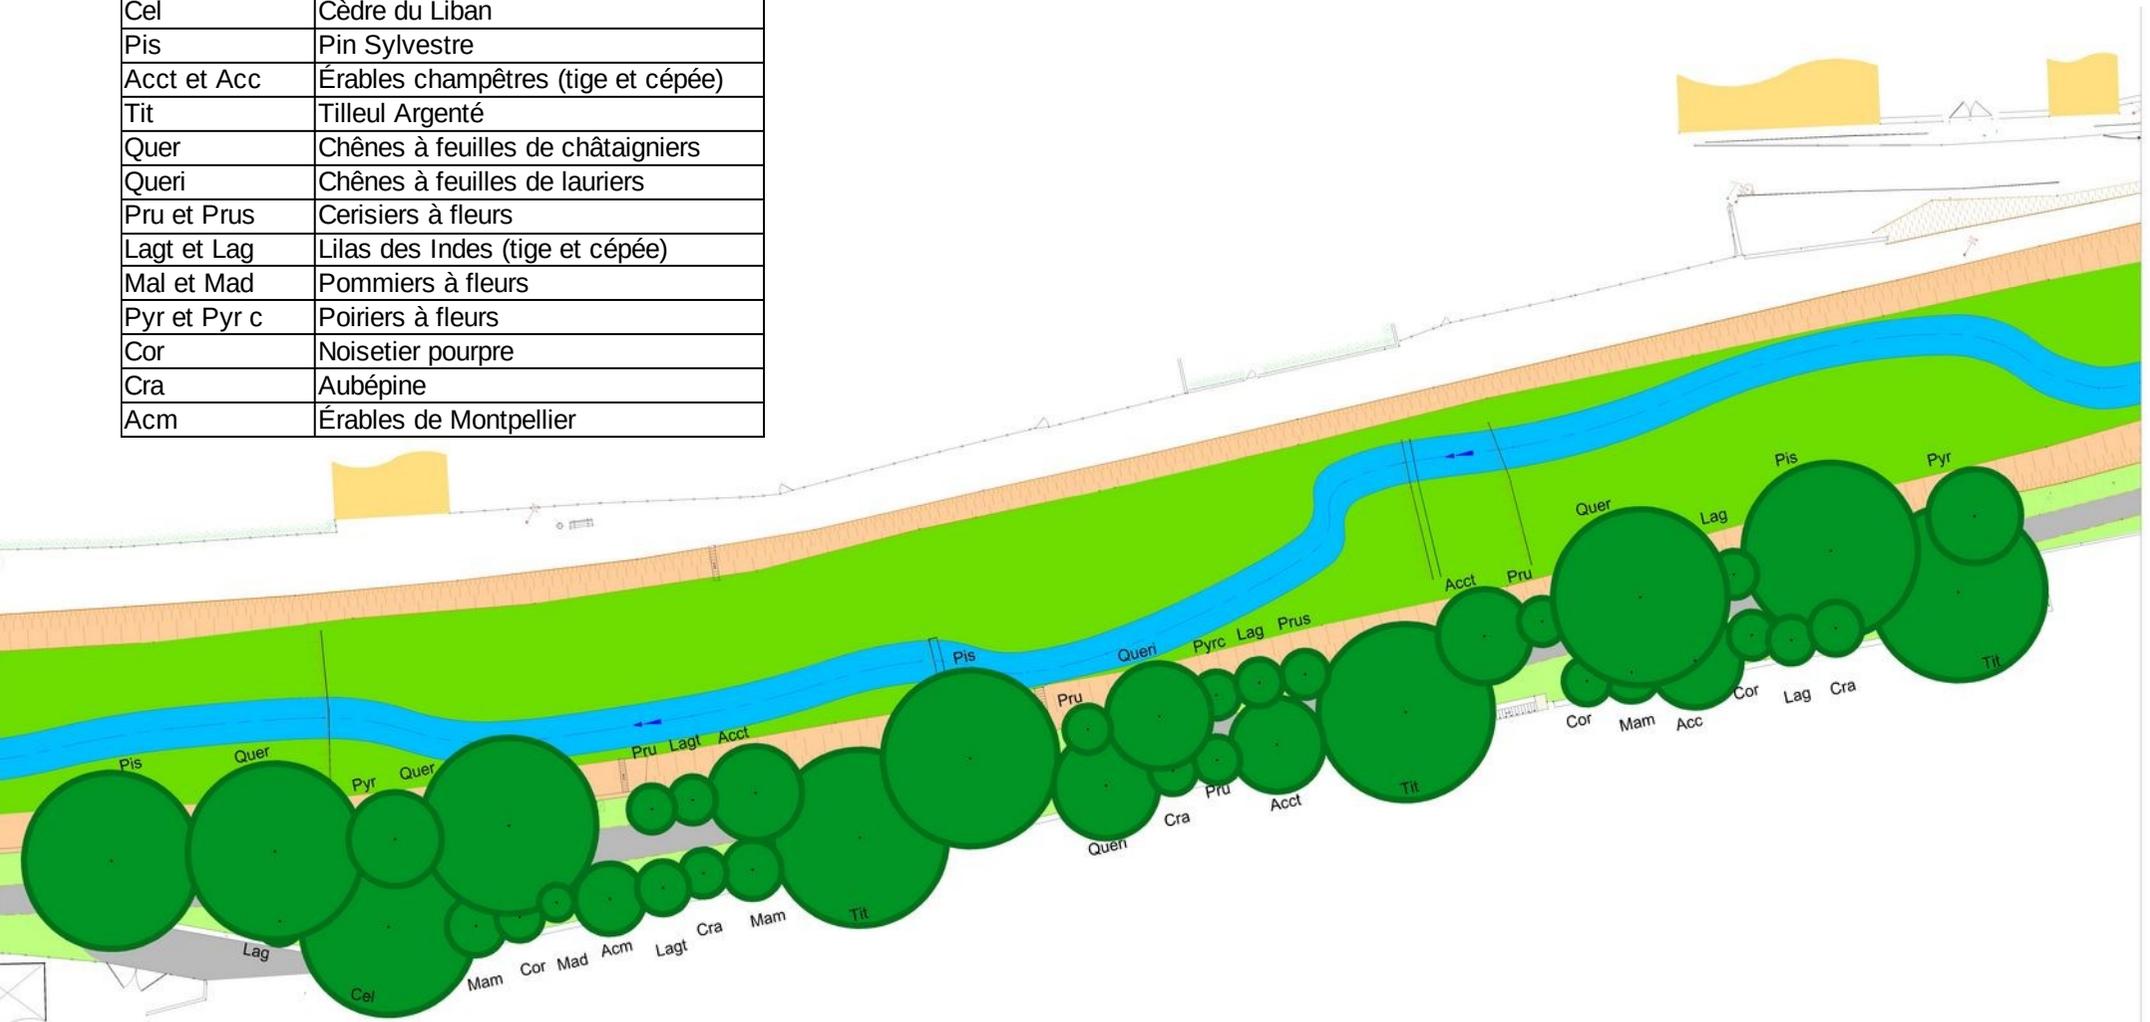
## ➤ Plan de plantation du tronçon n°2 :

- abattage des 25 sujets existants et plantation 41 sujets de force 16/18 et une hauteur comprise en 250 et 300 cm.

Cel	Cèdre du Liban
Pis	Pin Sylvestre
Acct et Acc	Érables champêtres (tige et cépée)
Tit	Tilleul Argenté
Quer	Chênes à feuilles de châtaigniers
Queri	Chênes à feuilles de lauriers
Pru et Prus	Cerisiers à fleurs
Lagt et Lag	Lilas des Indes (tige et cépée)
Mal et Mad	Pommiers à fleurs
Pyr et Pyr c	Poiriers à fleurs
Cor	Noisetier pourpre
Cra	Aubépine
Acm	Érables de Montpellier
